RELATÓRIO		RDO-ZBB-001	Sequencial: 12	
	Cliente			CICAP	FOLHA 1.1
	Relatório Semanal de Obra			Data:	
				12/01/2023	
Atividades de recuperação.			Local:	Show Room

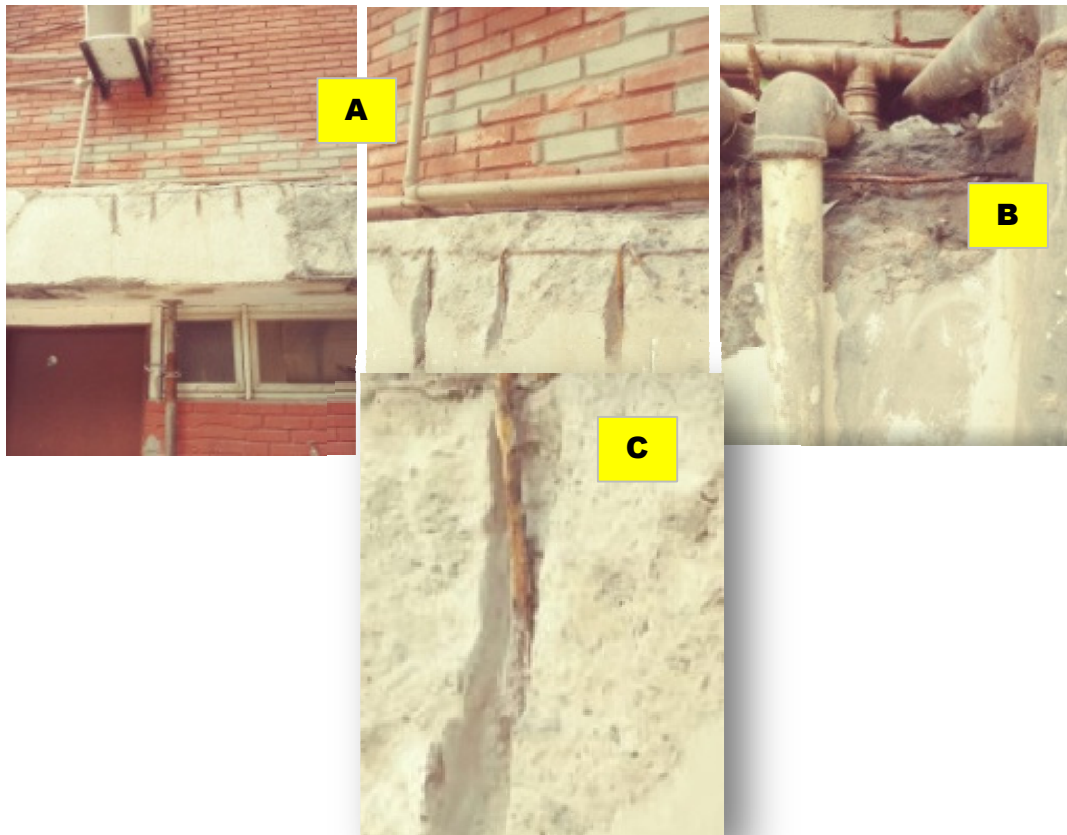
Registro Fotográfico

*REGISTRO A :Foi dado início à retirada do concreto para verificação da parte íntegra do aço nas figas do fundo.
 REGISTRO B : Foi retirado concreto ruim nas vigas do fundo. Será preciso refazer tubulação aparente para evitar umidade após tratamento. REGISTRO C : Em vários estribos abertos não foi encontrado aço íntegro, sendo assim preciso a troca total. O aço será avaliado por ENSAIO DE POTENCIAL DE CORROSÃO nas demais barras objetivando redução de custos .*
