RELATÓRIO		RDO-ZBB-001	Sequencial: 44	
	Cliente			CICAP	FOLHA 1.1
	Relatório Semanal de Obra			Data:	
				07/03/2023	
<i>Atividades de recuperação.</i>			Local: Show Room

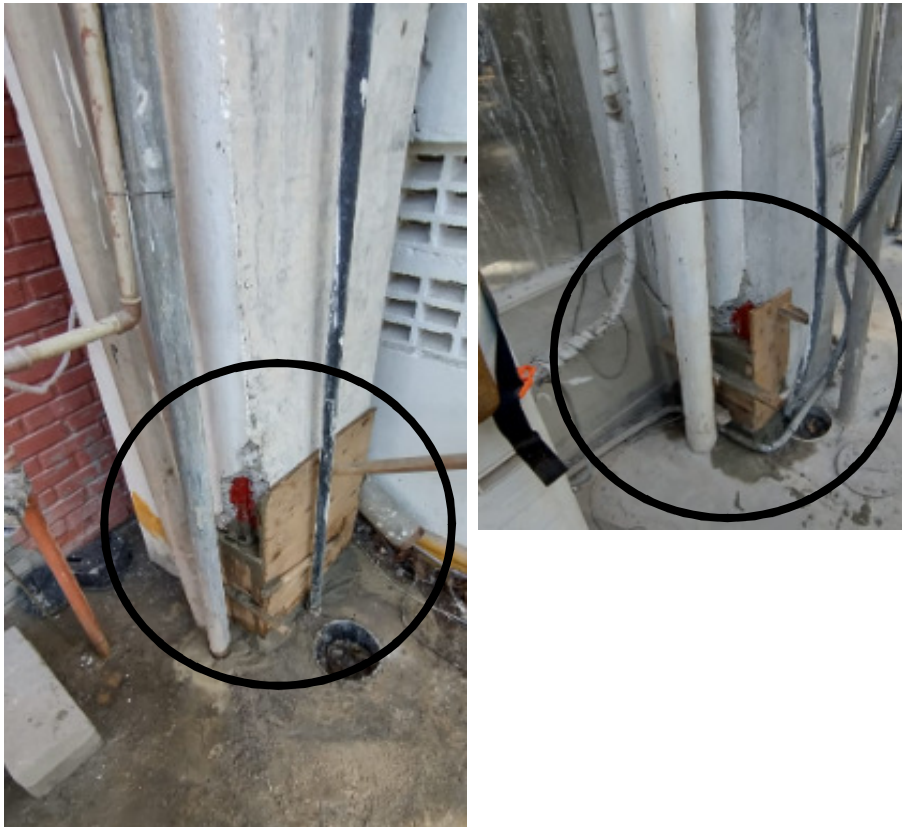
Foi aplicado graute de média fluidez nos pilares do fundo do show room.
