RELATÓRIO		RL-INSP-ZBB-004	Sequencial: 1
Cliente: CICAP		FOLHA 1.1	
TÍTULO: Inspeção de Abertura Fissuras		Data: 13/09/2022	
Ensaio vp1		Local: Fábrica/Polimento

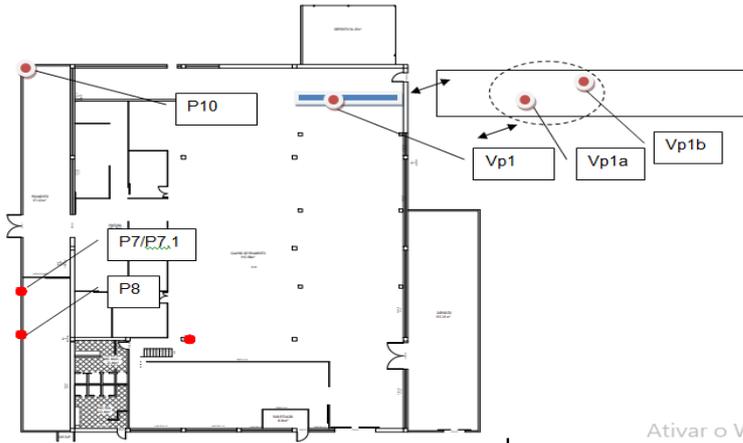
Extensão a olho nú	0,0 cm
Abertura antes do desbaste	0,0 cm
Abertura após desbaste	0,0 cm

A aparente fissura verificada no ensaio visual à +- 9 metros de distância não se confirmou na verificação próxima. Trata-se de filete de gesso residual após retirada de forro dando efeito visual quando observado em distância.
