Termografia

RL-INSP-ZBB-007

Equipamento: Viga/Polimento

Ensaio realizado na segunda viga do galpão polimento VP1

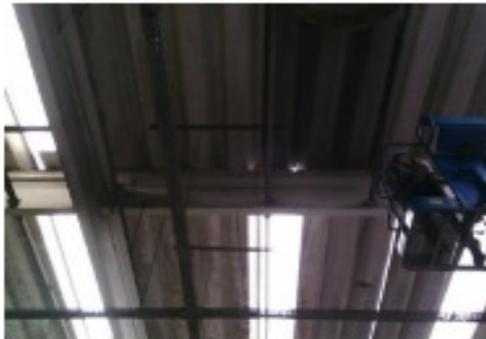
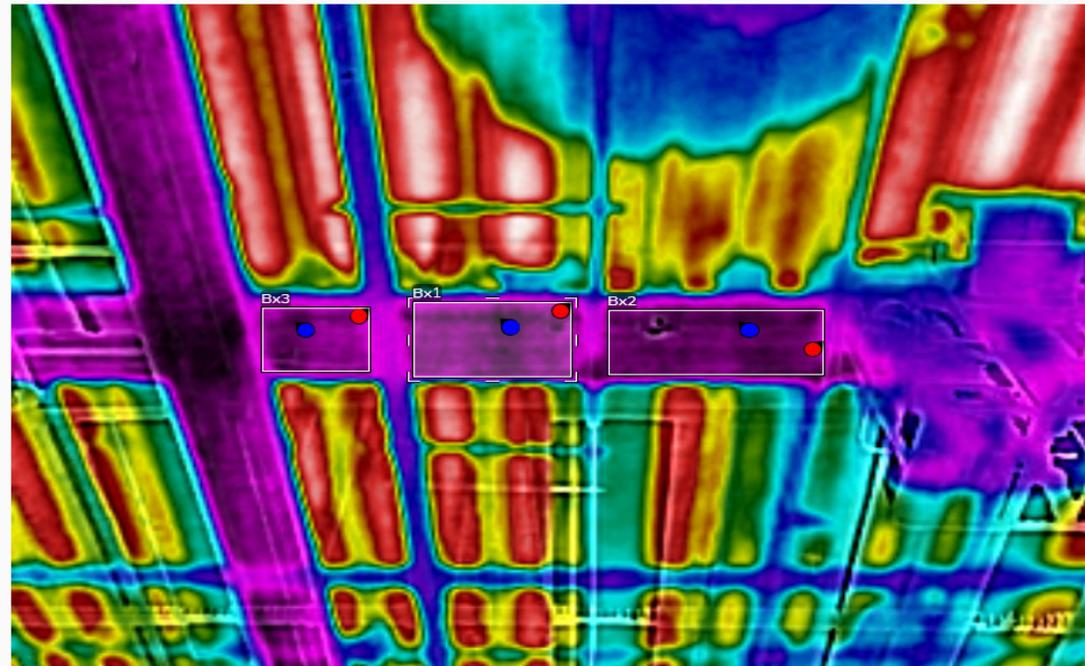
Registro Termográfico

Comentários:: Verificada simetria térmica e não presença de ponto de colapso.

Bx1	Bx2
Max 31,1 °C	Max 30,6 °C
Avg 29,0 °C	Avg 28,6 °C
Min 27,6 °C	Min 28,0 °C

Bx3
Max 31,3 °C
Avg 29,2 °C
Min 28,3 °C
