RELATÓRIO		RDO-ZBB-001	Sequencial: 12	
	Cliente			CICAP	FOLHA 1.1
	Relatório Semanal de Obra			Data:	
				12/01/2023	
Atividades de recuperação.			Local:	Show Room

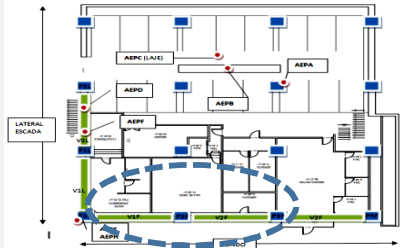
*REGISTRO A :Foi dado início à retirada do concreto para verificação da parte íntegra do aço nas figas do fundo.
 REGISTRO B : Foi retirado concreto ruim nas vigas do fundo. Será preciso refazer tubulação aparente para evitar umidade após tratamento. REGISTRO C : Em vários estribos abertos não foi encontrado aço íntegro, sendo assim preciso a troca total. O aço será avaliado por ENSAIO DE POTENCIAL DE CORROSÃO nas demais barras objetivando redução de custos .*
